表面兼容性多用途修复材料

贝尔佐纳 (Belzona) 1212 是一种膏状、多用途、环氧树脂基材料，其利用最新技术可实现快速固化，并表现出极佳的粘合力。贝尔佐纳 (Belzona) 1212 采用表面兼容性技术，使产品能够与钢铁基材强固粘接，即使在进行最少量表面处理或基材严重受油或水污染的情况下亦是如此。

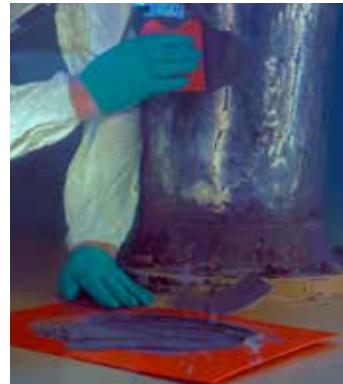
水下施工

贝尔佐纳 (Belzona) 1212 可直接敷涂于经人工处理的潮湿或油污表面及水下。

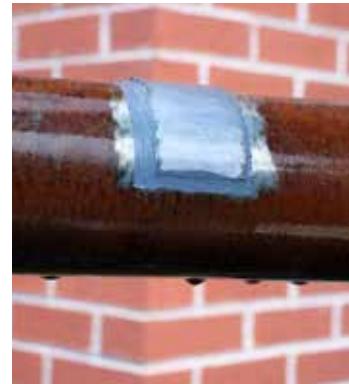
在潮湿或油污的表面上进行施工
